**KLIPPANS KOMMUN**

**KLIPPANS KRAFTVERK, RÖNNE Å  
UTRIVNING OCH ÅTERSTÄLLNING**

**TEKNISK BESKRIVNING**

**Lund 2022-01-11**

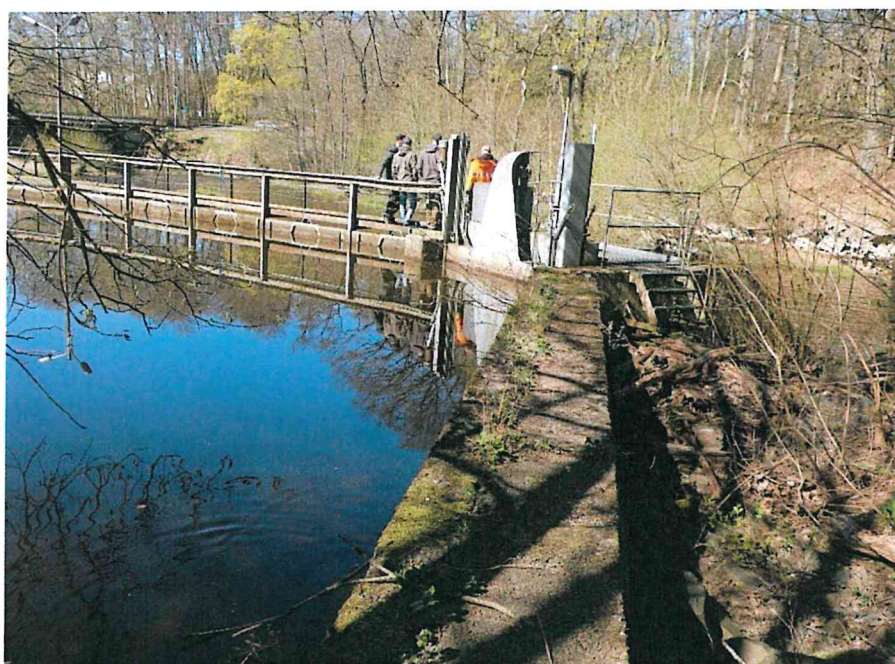
*Figur 5. Från höger till vänster: höger betongdamm, höger flodutskov och överfallsdamm mellan flodutskoven. Nedströmsvy över dammbyggnaden från höger landfäste (foto: Rejlers).*

Till höger om det högra utskovet finns en gjuten betongdamm, ca 12,5 meter lång med överkant på nivå +20,70 (figur 5).

Höger flodutskov är utfört i gjuten betong med en fri bredd på 3,1 meter, tröskel på nivå +18,66 (figur 5). Utskovet är försett med en hydrauldriven planlucka.

Höger del av överfallsdammen sträcker sig ca 35 meter mellan höger och vänster flodutskov (figur 5). Nuvarande damm utgörs av en äldre stendamm med pågjuten betong (figur 6). Sektionen är försedd med 13 luckor, överkant varierande mellan nivå +20,55 – +20,58. Tröskelnivå för överfallsdammen varierar mellan +19,85 – +19,88. Översidan är försedd med gåtar, luckor och en gångbana med gallerdurk.

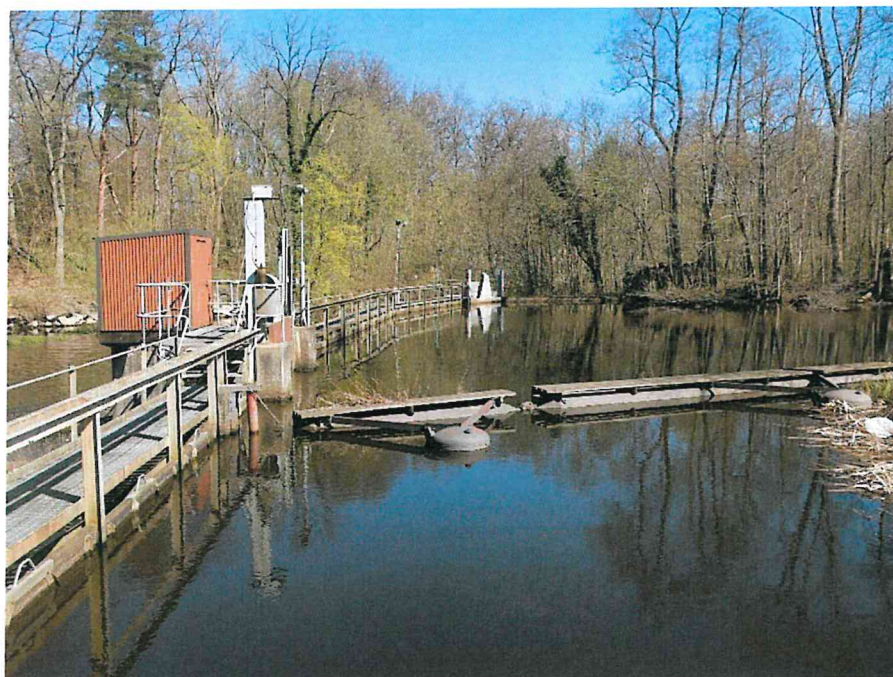
*Figur 7. Från höger till vänster: höger flodutskov, överfallsdamm, vänster flodutskov och vänster överfallsdamm. Ytläns till höger i förgrunden. Vy längs med dammbyggnaden från intagskanalen (foto: Rejlers).*

Vänster flodutskov är utfört i gjuten betong med en fri bredd på 3,53 meter och längd ca 6,6 meter och tröskel på nivå +18,65 (figur 7). Utskovet är försett med en hydrauldriven planlucka.

Vänster del av överfallsdammen sträcker sig ca 11,5 meter mellan vänster utskov och vänster landfäste (figur 7). Nuvarande damm utgörs av en äldre stendamm med pågjuten betong (figur 6). Sektionen är försedd med 8 luckor, överkant varierande mellan nivå +20,55 – +20,58. Tröskelnivå för överfallsdammen varierar mellan nivå +19,85 – +19,88.

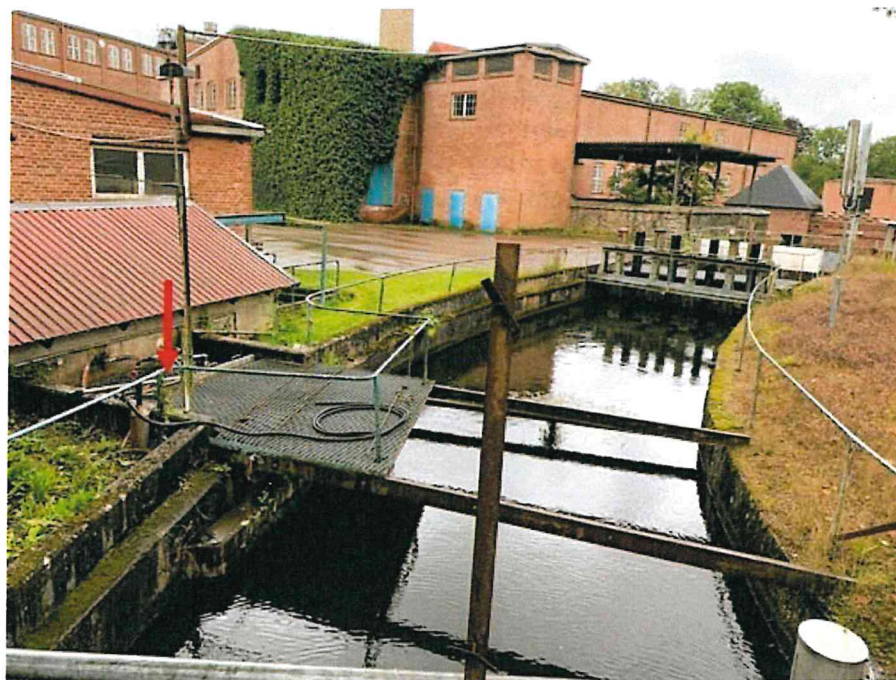
*Figur 8. Intagskanalen med vy nedströms från bro vid Bruksallén. Processvattenintag till vänster (rött pil), avstängningsluckor, intag och kraftstation i bakgrunden.*

Intagskanalen är utförd i gjuten betong, ca 47 meter lång med en fri bredd på 5,0 meter (figur 8). Kanalen är försedd med ytläns i framkant. Intaget passerar under bro för väg Bruksallén. Cirka 15 meter framför intaget till tuben finns fem spetluckor. Intaget är försett med galler och rensmaskin. Vattnet leds från intaget till kraftversstationen via en 50 meter lång nedgrävd tub med diameter 3,5 meter. Ca 10 m nedan bron på vänster sida har Pappersbruket sitt processvattenintag.

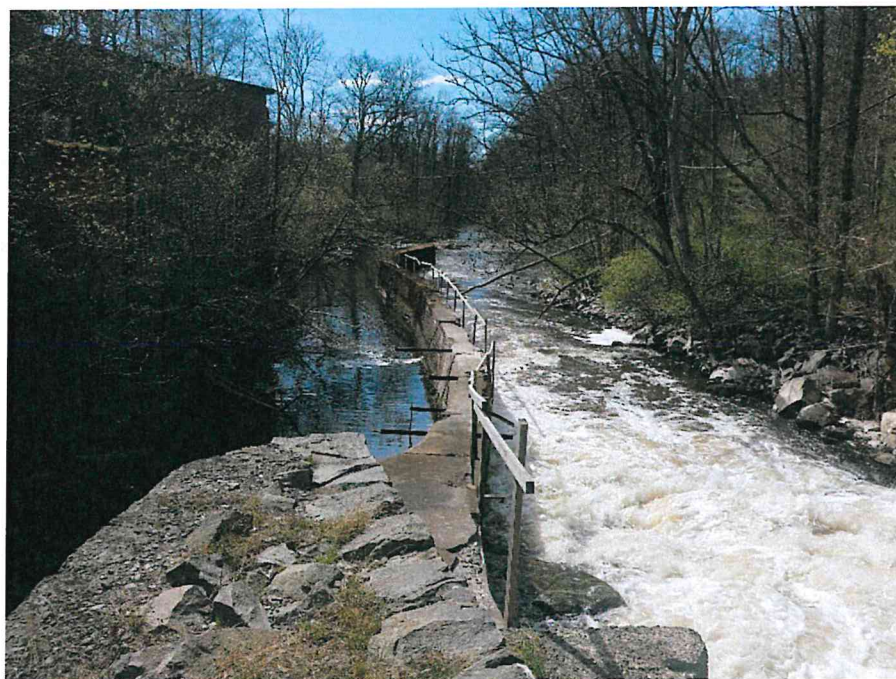
*Figur 9. Nedströmsvy över naturfåra och utloppskanal. Foto: Rejlers.*

Från kraftverksstationen går en cirka 100 m lång sprängd utloppskanal (figur 9). Utloppskanalen delas av från naturfåran med en mur vars övre del är stensatt och den nedre av gjuten betong. Utloppskanalens bredd varierar mellan ca 5 meter i dess övre del till 9 meter längre ner.
